Frankfurt: Ignaz-Bubis-Brücke ehem. Obermainbrücke

von Heinrich Lorenz

Bauwerksart:	Stahlbogenfachwerk (Mittelbögen ausbetoniert)	Funktion:	Straßenbahn-, Straßen- und Fußgängerbrücke
Bauherr:	Straßenbauamt Frankfurt a. M.	Spannweite:	max. 36,75 m
Entwurf:	Johann Schmick und Ph. Holzmann (1876)	Länge:	183,75 m
Baujahr:	Erbauung 1876 – 1878 Wiederaufbau 1946 – 1949 Sanierung 1986 – 1988	Baukosten:	1,04 Mio. Mark (1878), 5,00 Mio. DM (1949)

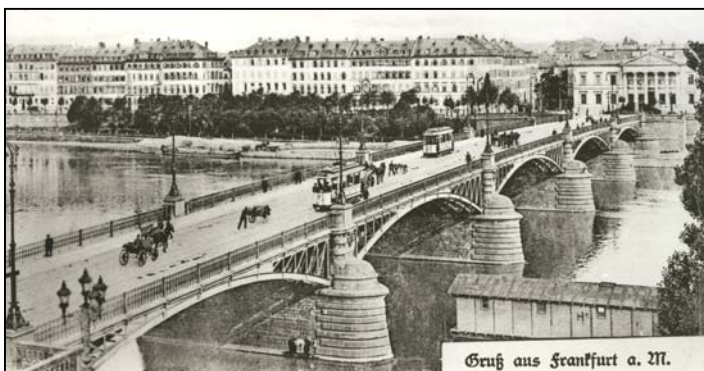
Folgendes Bild zeigt die Brücke einige Jahre nach ihrer Fertigstellung.

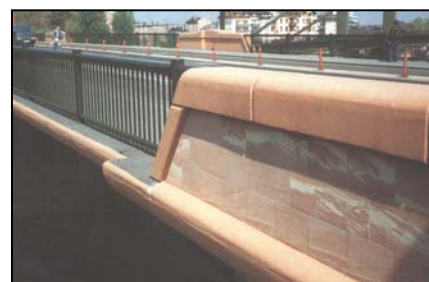
Die wasserdurchlässigen Übergangskonstruktionen an den Querfugen über den Pfeilern und an beiden Widerlagern wurden gegen wasserundurchlässige ausgetauscht. Pfeiler und Widerlager sind mit einem Kontrollgang versehen worden und die frühere Freifallentwässerung wurde durch eine neue geschlossene ersetzt. Durch die geschlossenen Brüstungselemente, die zur Flussseite hin mit Sandstein verblendet sind, wird die formale Verbindung der Brücke zu den Widerlagern erreicht. Diese erhielten wieder die ursprüngliche Brüstung mit ...

... ihrem offenen Sandsteingeländer und Sandsteinpfosten. Die Masten für die Straßenbahnüberleitung und Beleuchtung wurden diesmal außerhalb des Überbaus auf den Pfeiler- und Widerlagervorsprüngen angeordnet. Die auf der unterströmigen und auch auf der oberströmigen Brückenunterseite verlaufende Gasleitung wurde abgebrochen und neu in Brückenmitte verlegt.
